# NOVALIE

PÔLE DE VALORISATION DES DÉCHETS

## POINT SUR LES CONSÉQUENCES DE L'INCENDIE DU 6 MARS 2014

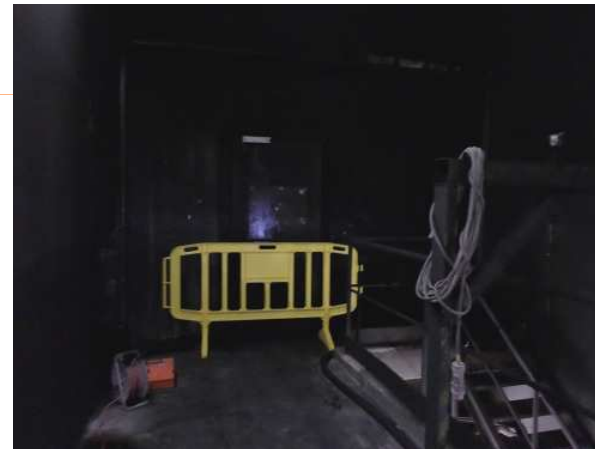
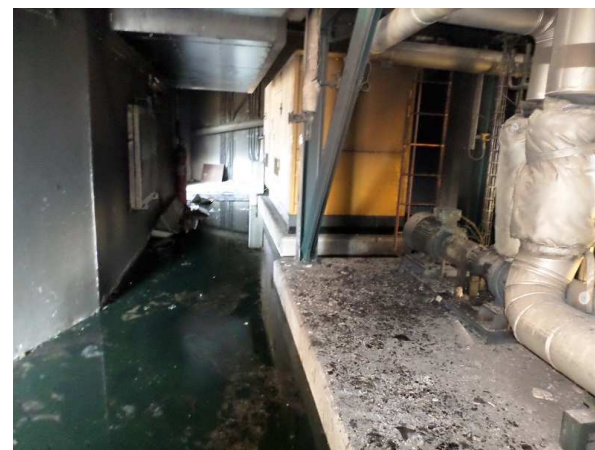
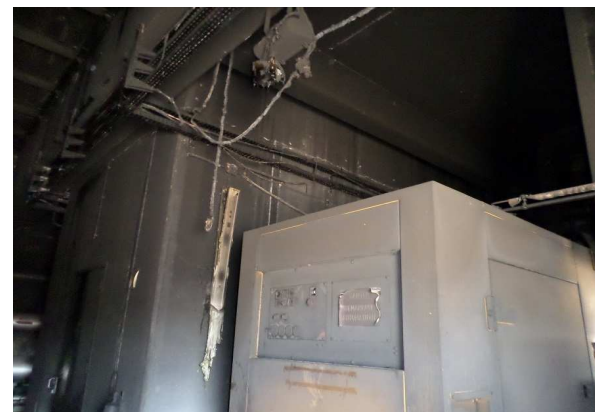
- Hypothèse d'une surpression dans le circuit hydraulique qui alimente le GTA.
- Cette surpression aurait provoqué des fuites d'huiles. L'huile en contact avec des parois chaudes (tuyauterie vapeur à proximité) se serait enflammée.
- Les pompiers n'ont pas vu beaucoup de flammes, ce qui confirme que, le local étant en béton et les portes coupe-feux fermées, les fumées générées par l'incendie sont restées dans le local. L'ouverture des portes par les pompiers a fait évacuer les fumées.

- Les dégâts sur le groupe turbo-alternateur sont extérieurs
- Tous les équipements électriques et instrumentation ont brûlé
- Les tuyauteries n'ont pas subi de déformations apparentes

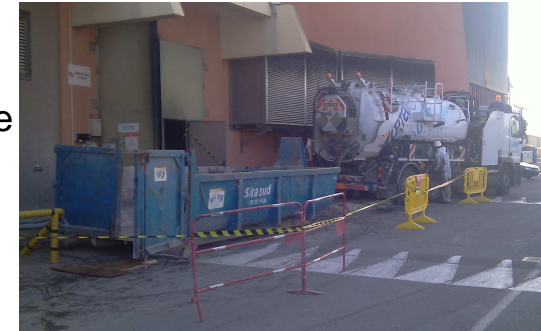
- Confinement des eaux par isolement du décanteur et bassin d'orage
- Rédaction de documents (suite POI, Chronologie, G/P)
- Arrivée de la DREAL, l'expert assureur et Suez Environnement

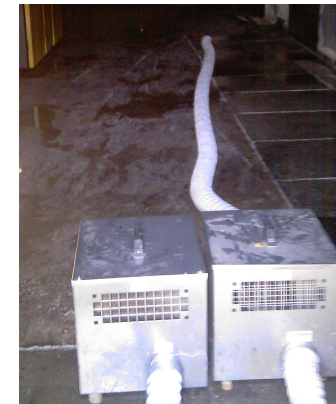
- Mise en place de système de sauvegarde des équipements (déshydratation)
- Expertise structure, continuité des système de sauvegarde des équipements. Pompage des eaux d'extinction d'incendie
- Rencontre des résidents de l'aire d'accueil des gens du voyage avec le vice-président du SIAGV, le directeur du SIDOMRA et le directeur de NOVALIE.

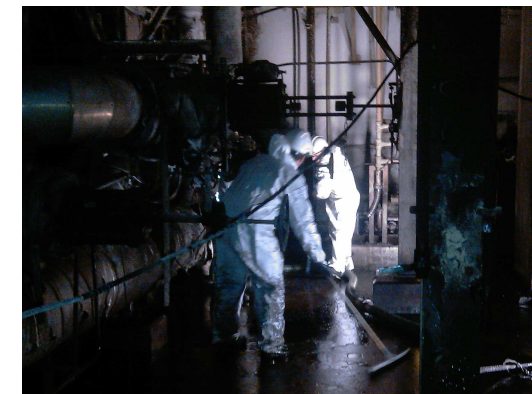
- Nettoyage des sols
- Déblaiement du matériel détérioré

- Début Phase 1
