**RAPPORT DE VISITE**  
**DE L'INSTALLATION D'ASSAINISSEMENT NON COLLECTIF DE**  
**DREYER**  
Parcelle BK0074  
**Commune : VEDENE**

N° de dossier : ved\_0206\_bk0074

Diagnostic réalisé sur la commune de : VEDENE  
Contrôle périodique

Date de la visite : 03/07/2018

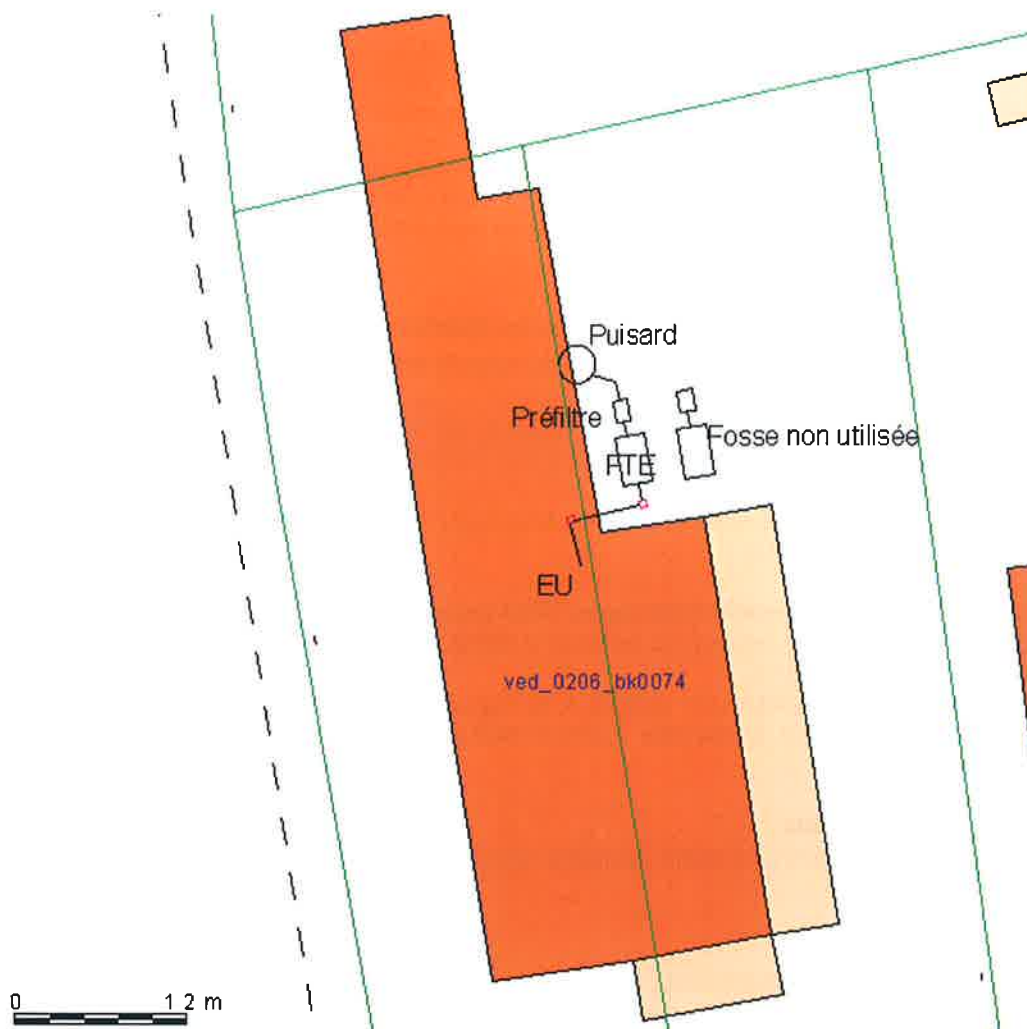
Plan et localisation de l'installation :

#### Filière d'assainissement non collectif de l'immeuble cadastré BK0074 à VEDENE :

- prétraitement assuré par une fosse toutes eaux de volume inconnu.

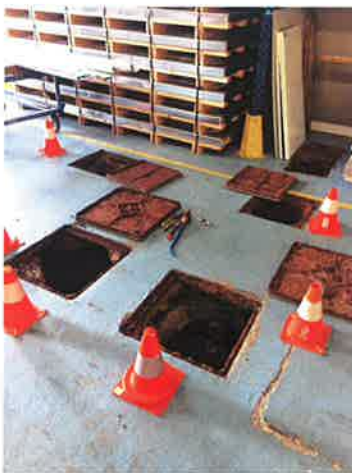
Préfiltre(s) : **Accessible(s)**  
Préfiltre intégré : **Non**  
Etat : **Corrosion**

Emplacement du prétraitement

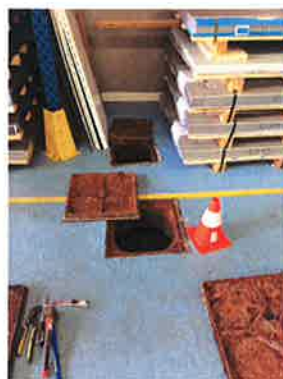
Fosse : **Accessible**  
Volume de la fosse: **Inconnu**  
Eaux collectées : **Eaux vannes & Eaux ménagères**  
Etat : **Début de Corrosion**  
Branchements : **Corrects**  
Matériaux de la fosse : **Béton**

Emplacement FTE

Volume de la fosse inconnu.

Déterminer le volume de la fosse, si celui-ci est inférieur à 5500L, mettre en place un dispositif de prétraitement adapté à la capacité d'accueil du logement.
